RELAZIONE E VALUTAZIONE

PERIZIA DI VALUTAZIONE TRATTRICE AGRICOLA FIAT 880DT

TARGA CN 88393

OGGETTO: PERIZIA DI VALUTAZIONE TRATTORE FIAT 880DT di proprietà della
Comunità Montana Valli Po, Brinda, Infernotto e Varaita."-----

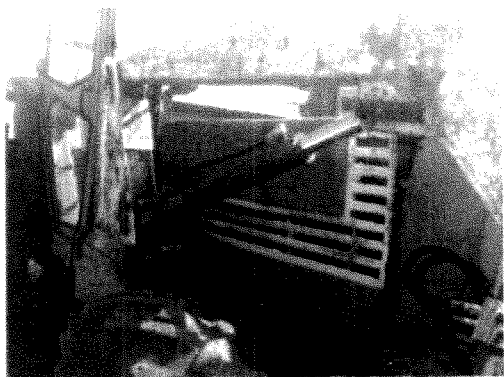
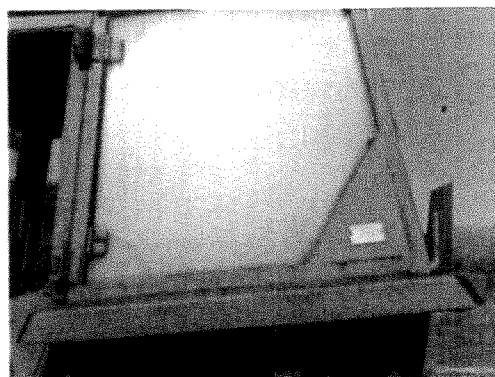
La carrozzeria, in generale, si presenta abbastanza usurata e deteriorata con alcune parti rugginose ed i bloccaggi dei portelloni e/o parti mobili sono da ripristinare . Le porte di accesso alla cabina hanno problemi di apertura/chiusura, il vetro laterale-posteriore sinistro è stato sostituito da un pannello opaco in materiale plastico.

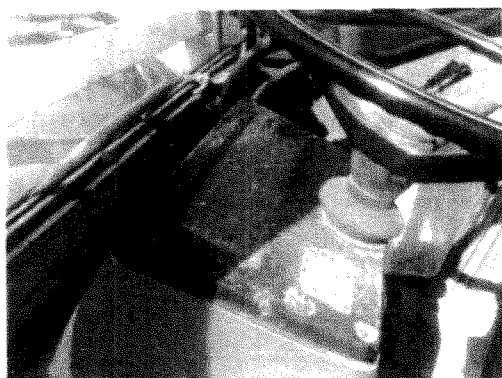
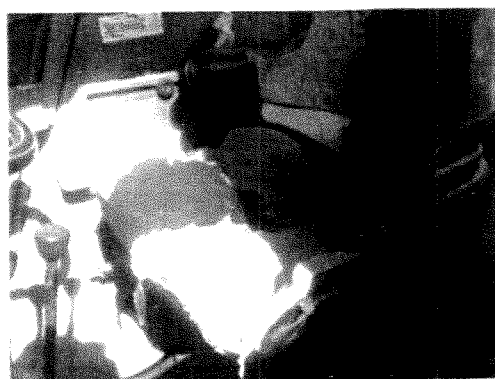
L'interno cabina è da ripulire e da riparare mentre il sedile di guida presenta l'imbottitura completamente distrutta. Il cruscotto e la strumentazione appaiono ancora in grado di funzionare normalmente.

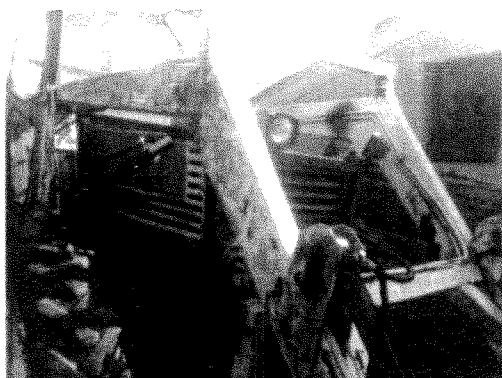
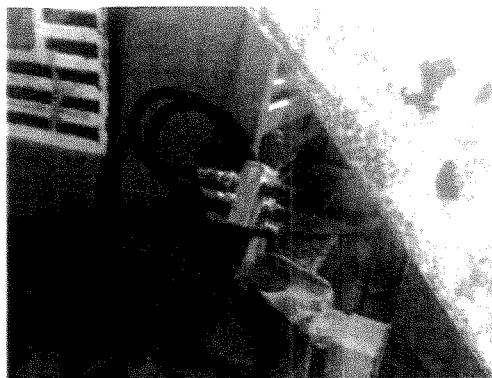
Sono presenti sia il sollevamento anteriore, dotato di pala caricatrice, sia la piastra di attacco rapido anteriore per vomero/lama sgombraneve (si presume per attrezzi di marca Pelazza). La piastra è notevolmente arrugginita e non si è potuto,

ovviamente, verificare il corretto funzionamento degli attacchi idraulici. Anche i tubi flessibili dell'impianto idraulico sono da sostituire.

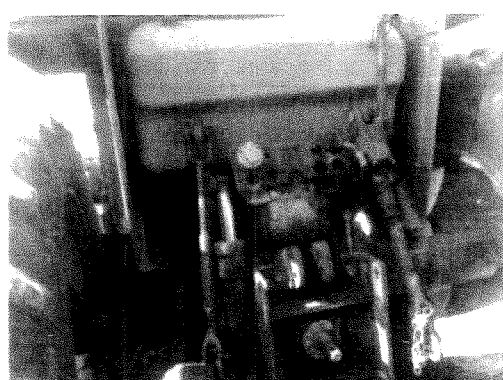
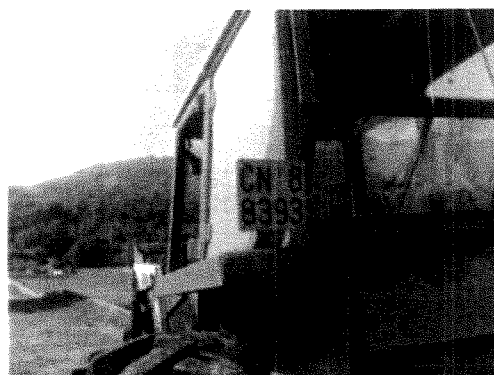
La fanaleria e la parte visibile dell'impianto elettrico sono in parte da riparare (fanale ant. sinistro) ed in parte da sostituire (fanale ant. destro, luci di posizione anteriori sui parafanghi, cavetteria ecc...).

Non esiste il "terzo punto" di attacco posteriore ma è presente la "presa di forza" ed il sollevamento.

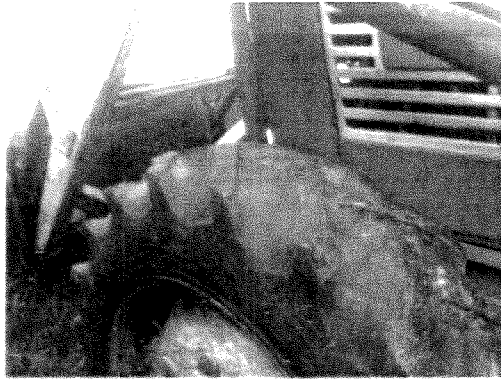
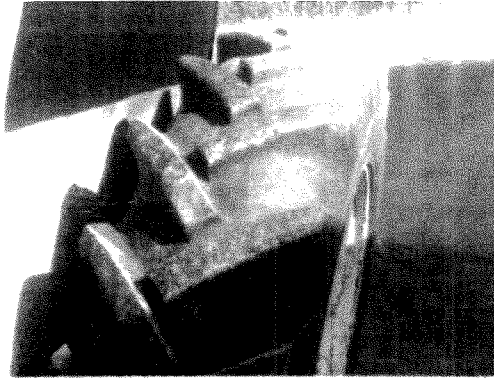
La trazione è sulle quattro ruote ed i pneumatici anteriori sono da sostituire in quanto ormai giunti ad uno stato di usura non più confacente ad una circolazione in sicurezza mentre quelli posteriori potrebbero ancora essere considerate moderatamente efficienti.

I cerchi, anche se in parzialmente rugginosi sono da considerarsi ancora rispondenti alle caratteristiche tecnico/normative relative alla circolazione e per il loro ripristino è sufficiente una ripulitura e la verniciatura.
